# Panorama Geral: Qualidade do Pavimento – Fevereiro-Abril de 2022

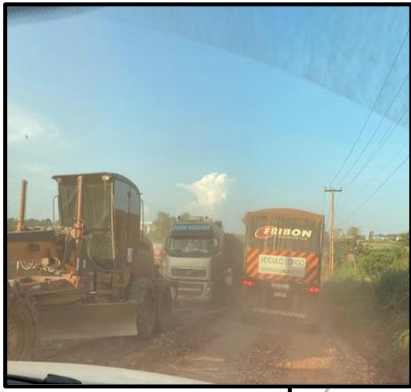
### Figura 1 – Trecho da Transportuária - PA

- Trecho requer maior cuidado e preocupação devido à falta de pavimentação e condições de acesso para o grande volume de caminhões. Os serviços que foram feitos nos 3 top's estão ajudando, porém, em dias de muita chuva, o acesso aos terminais fica comprometido. Há maquinário no local auxiliando e rebocando os caminhões quando não conseguem subir.

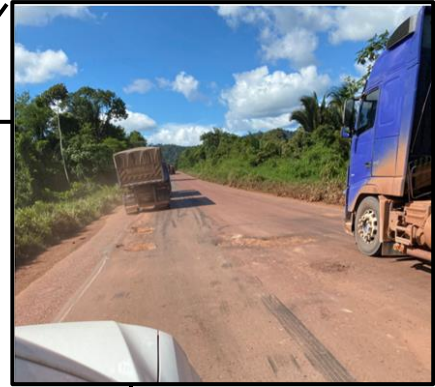
### Figura 2 – Trecho de Moraes Almeida - PA até Trairão - PA

- Trecho intercala pavimento em boas condições com bastante buracos. O pior trecho está entre o km 490 e 505. Próximo à Trairão, o asfalto se encontra em melhores condições.

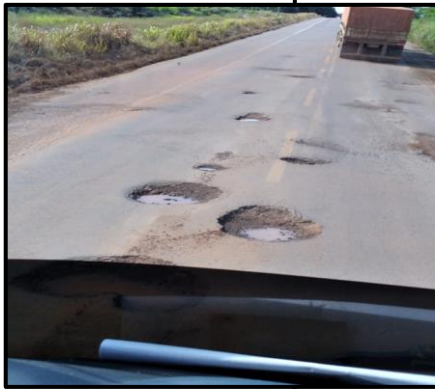
### Figura 4 – Trecho Cachoeira da Serra - PA até Castelo dos Sonhos - PA

- Trecho bastante crítico, com presença de muitos buracos.

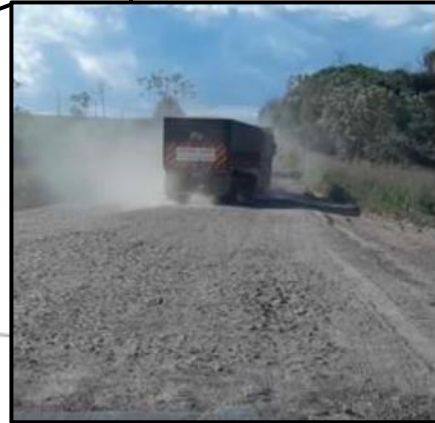
### Figura 3 – Trecho Castelo dos Sonhos - PA até Novo Progresso - PA

- A aproximadamente 50 km após Castelo dos Sonhos, inicia-se o trecho mais crítico de todo o trajeto. Compreendendo um percurso de 39 km, há vários pontos onde não há mais asfalto, com tráfego em meia pista e muitos buracos. Além disso, a quantidade e profundidade dos buracos neste trecho o torna ainda mais perigoso. O tempo gasto para o percurso de 39 km foi de 1h20m de carro baixo.

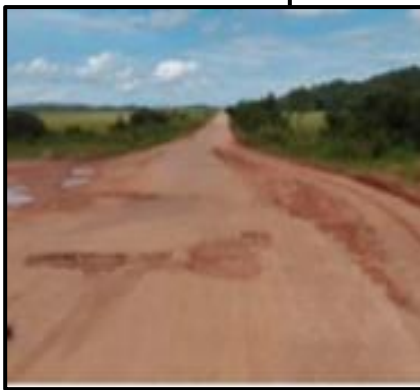
### Figura 5 – Guarantã do Norte - MT x Novo Progresso - PA

- Trecho próximo ao Posto Fiscal Cachimbo.

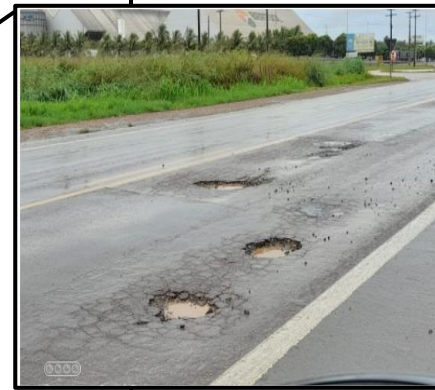
### Figura 6 – Trecho de Sorriso - MT até Sinop - MT

- Trecho em condições regulares/ruins. O local mais crítico está entre Sorriso e o Trevo de Vera, onde há muitos buracos.

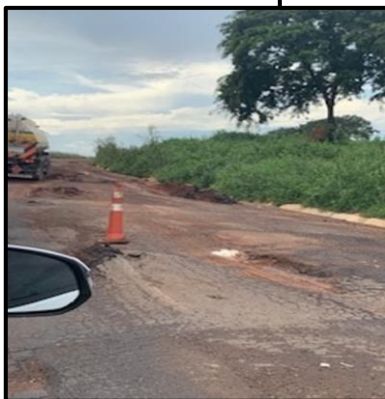
### Figura 8 – Trecho Rondonópolis - MT até Jaciara - MT

- Trecho totalmente duplicado, a maior parte, no entanto, está em condições críticas. Ponto de atenção ao contorno da cidade de Juscimeira, onde o tráfego está em meia pista nos dois sentidos. Entre o distrito de Santa Elvira e Placa de Santo Antonio, há muitos buracos.

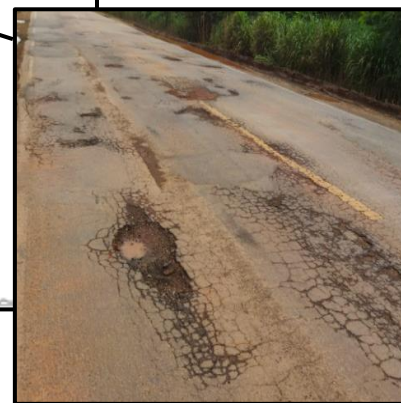
### Figura 7 – Trecho Jangada - MT até posto Gil - MT

- No trecho de pista simples (55 km), as condições são muito ruins, com muitos buracos, sem acostamento e terceira faixa. No Trecho duplicado (42 km), as condições são regulares, mas claramente necessita de manutenção.

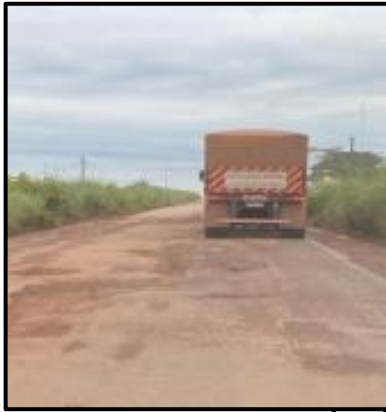
Figura 9 – Trecho de Redenção - PA até Eldorado dos Carajás - PA

- Trecho com pavimento ruim e muitos buracos ao longo da estrada. Há um distrito no meio do caminho, Gogó da Onça, onde fica o local mais crítico.

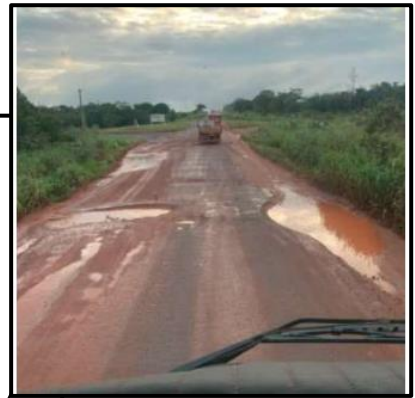
Figura 10 – Redenção/Trecho de Conceição do Araguaia - PA até Colinas do Tocantins - TO

- Trecho em condições precárias, com buracos em ambos os lados de toda via, e sem acostamento.

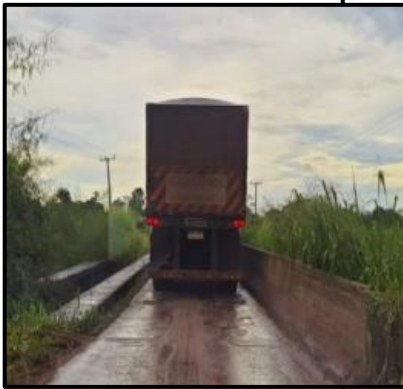
Figura 12 – Casa de Tábua - PA até Redenção - PA

- Estrada em péssimas condições para trafegar. Muito movimento de veículos, e, em alguns pontos do trajeto, já não há mais asfalto, somente estrada de chão. Neste local, há uma grande incidência de sinistros, devido à falta de acostamento.
- Existe uma ponte de concreto em situação perigosa, passando somente um veículo por vez e tendo proteção apenas em um lado. A estrutura da segunda pista da ponte se encontra inacabada. Há pontes de madeira com tábuas soltas, que geram riscos na travessia.

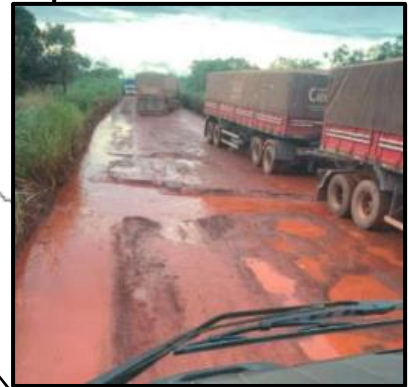
Figura 11 – Trecho de Colinas do Tocantins - TO até Palmeirante - TO

- Trecho em condições precárias, com buracos em ambos os lados de toda via, e sem acostamento. Trecho compreende do Pátio de Triagem à Descarga VLI, com 30 km de distância.

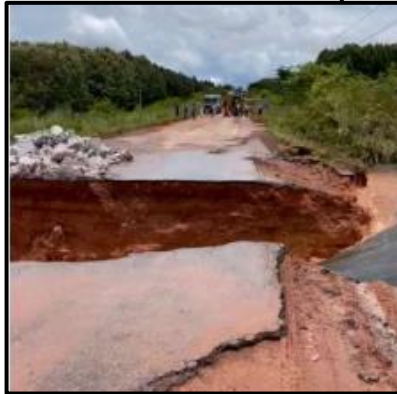
Figura 13 – Casa de Tábua - PA até Redenção - PA

- Trecho com rompimento de via, tráfego interditado. Maquinário do DNIT no local realizando serviços de recomposição do aterro, sem previsão de liberação. Pará segue com chuvas intensas
- Local onde houve o rompimento de pista, que ocorreu dia 22/02/2022, devido fortes chuvas na região. O trânsito neste local se encontra apenas com meia pista, passando apenas um veículo por vez. A sinalização no local é ruim, principalmente para quem transita à noite.

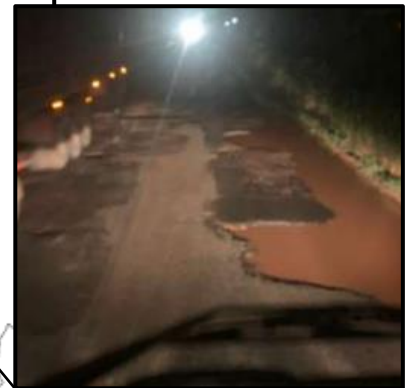
Figura 14 – Trecho de Vila Mandi - PA até Redenção - PA

- Trecho em condições precárias, com buracos em toda via, em ambos os lados, e sem sinalizações de acostamento, e sem acostamento. Apenas duas das cinco pontes estão liberadas. As demais estão em obra.

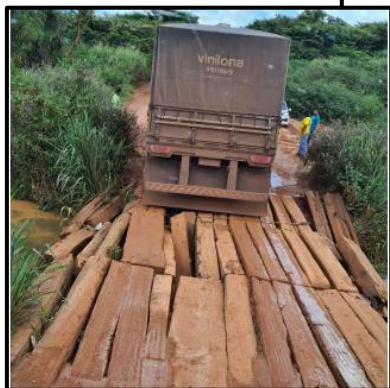
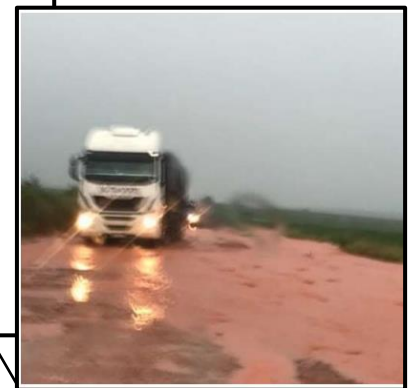
Figura 15 e Figura 16 – Alô Brasil - MT até Canabrava - MT

- Trecho não pavimentado e em condições precárias de trafegabilidade. A pista não permite velocidades superiores a 20 km/h, dada a quantidade de buracos e presença de pedras pontiagudas e ponte de madeira em péssimas condições, que ameaçam a segurança e encarecem os custos de manutenção dos veículos. O tempo médio de travessia está em torno de 7 a 8 horas para veículos pesados.
